# Gussasphalt auf Hochleistungsstrassen – Erfahrungen und Perspektiven

Internationaler Gussasphalt-Kongress | Online-Anlass | 24.09.2021  
Prof. Dr. N. Bueche, Leiter Kompetenzbereich Verkehrsinfrastruktur  
Institut für Architektur, Holz und Bau  
Bernener Fachhochschule

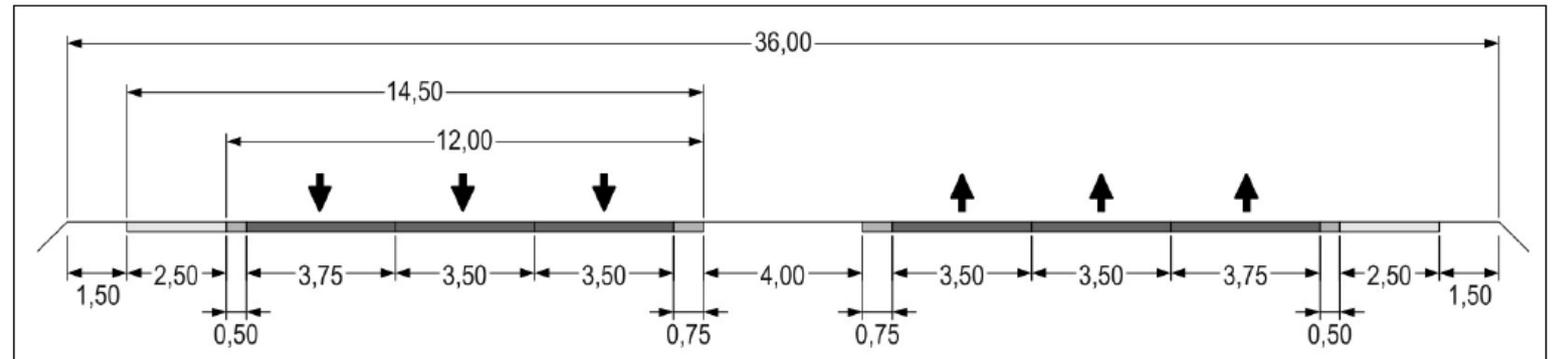
Abbildung: RQ 36 nach RAA

Variante	Fläche [m <sup>2</sup> ]	Dicke [mm]	Mischgutkosten [€]	Einbaukosten [€]	Summe [€]	Verhältnis [%]
SMA	29.000	35	162.000	78.000	240.000	100
MA	29.000	35	190.000	185.000	375.000	156

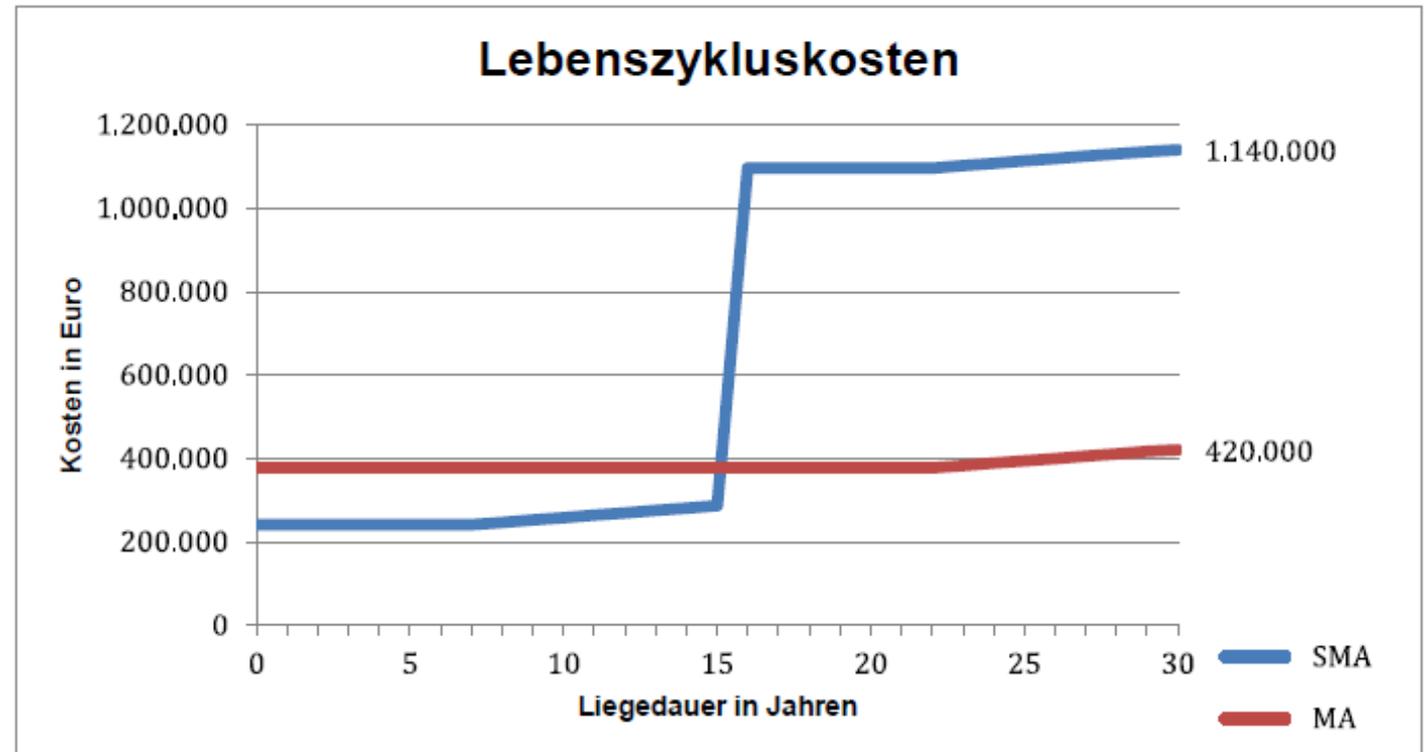
Diagramm: Vergleich Lebenszykluskosten SMA – MA

Variante	Mischgut-/ Einbaukosten [€]	Instandhaltungs-/ Instandsetzungskosten [€]	Summe [€]	Verhältnis [%]
SMA	240.000	900.000	1.140.000	100
MA	375.000	45.000	420.000	37
Gesamtersparnis bei der Verwendung von Gussasphalt			720.000	63

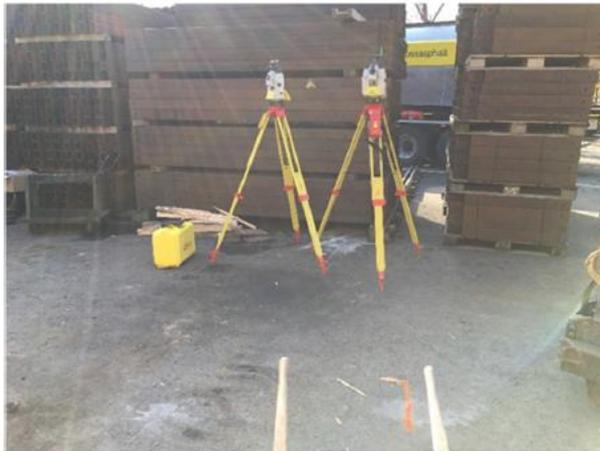
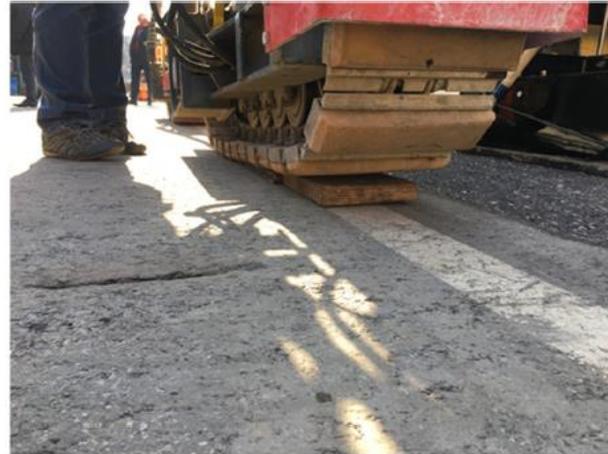
# Teststrecke 1 (Fertiger-Technologie)

- ▶ Vorprüfung in Bezug auf die Durchführbarkeit
- ▶ Verlege-Geschwindigkeit: 0.6 m/Min. (in weiteren Tests Verbesserungen bis 1.5 m/Min.)
- ▶ Auswirkungen der Verlegegeometrie der Einbaubohle
- ▶ 3D-Konstruktionen sind ein Muss, aber einige Aspekte (z. B. Dämpfe) müssen beachtet respektive optimiert werden

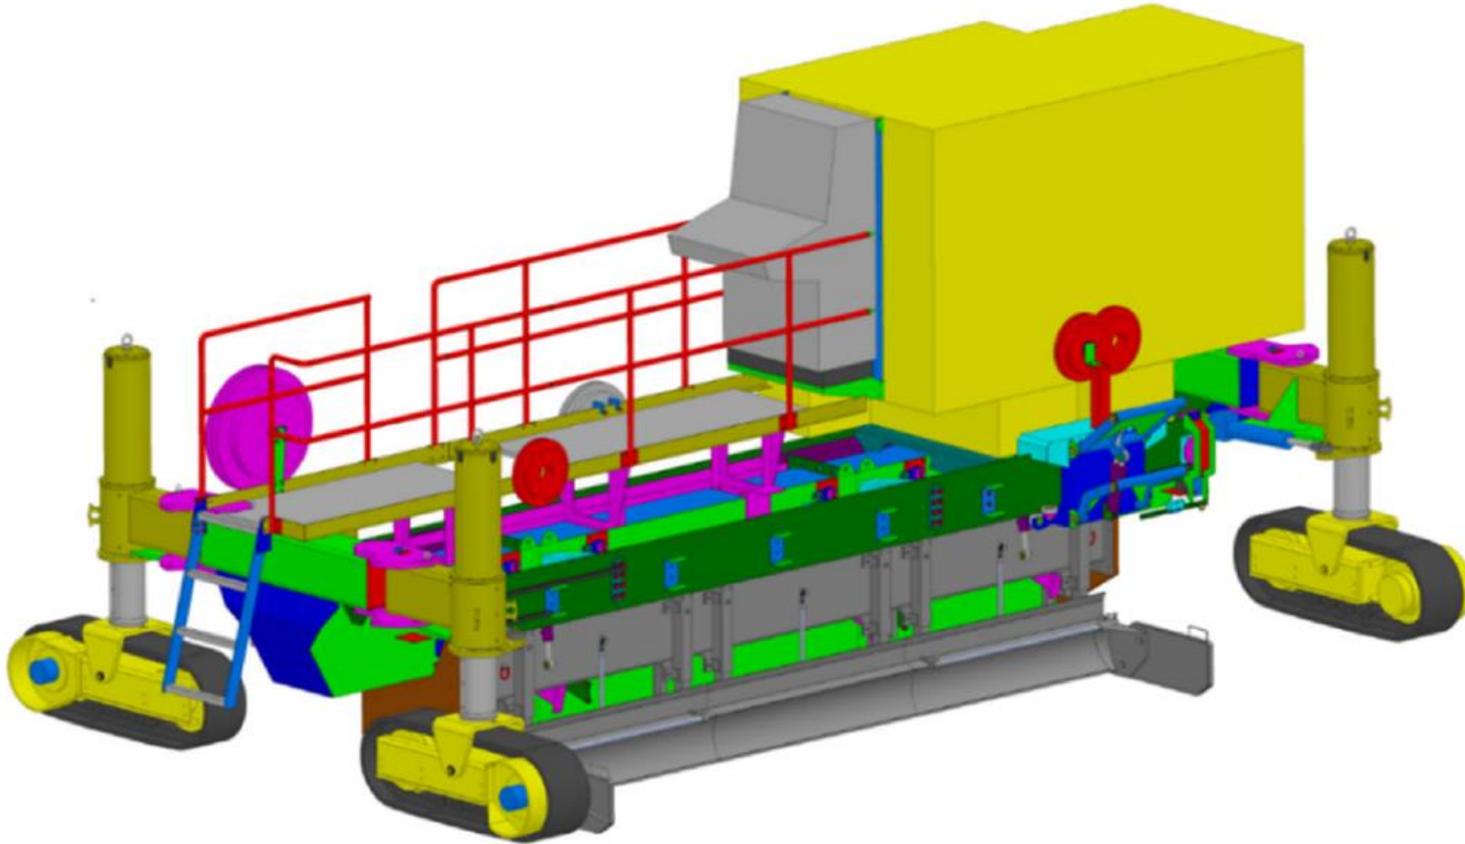
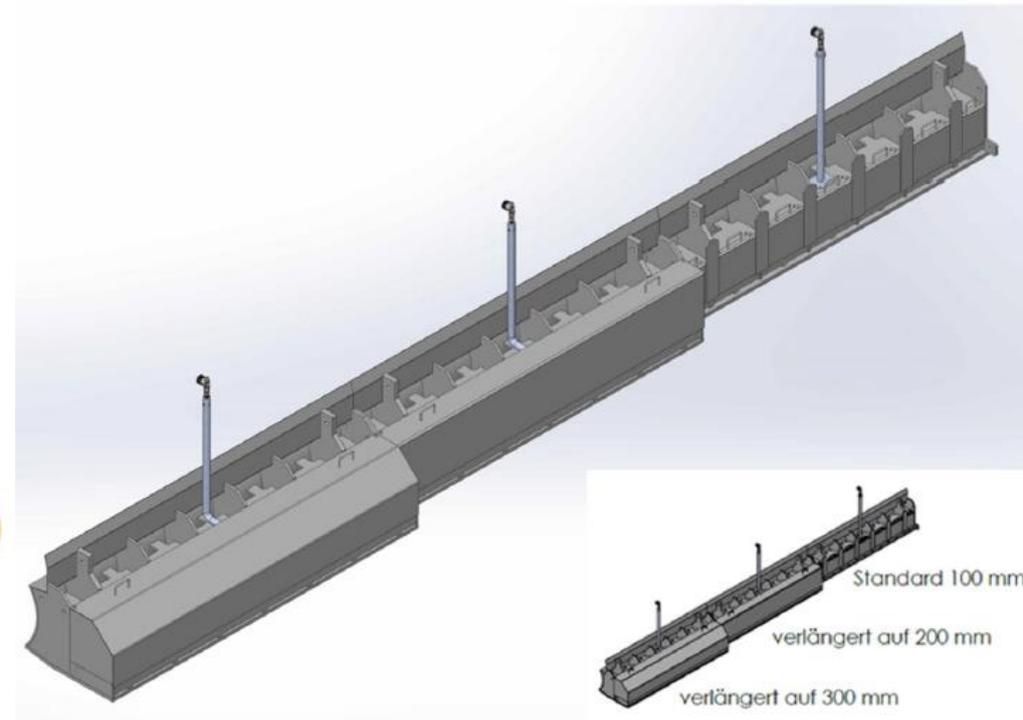
- ▶ Erster Versuch basierte auf Beton-Fertiger-Technologie – Verschiedene Geometrien

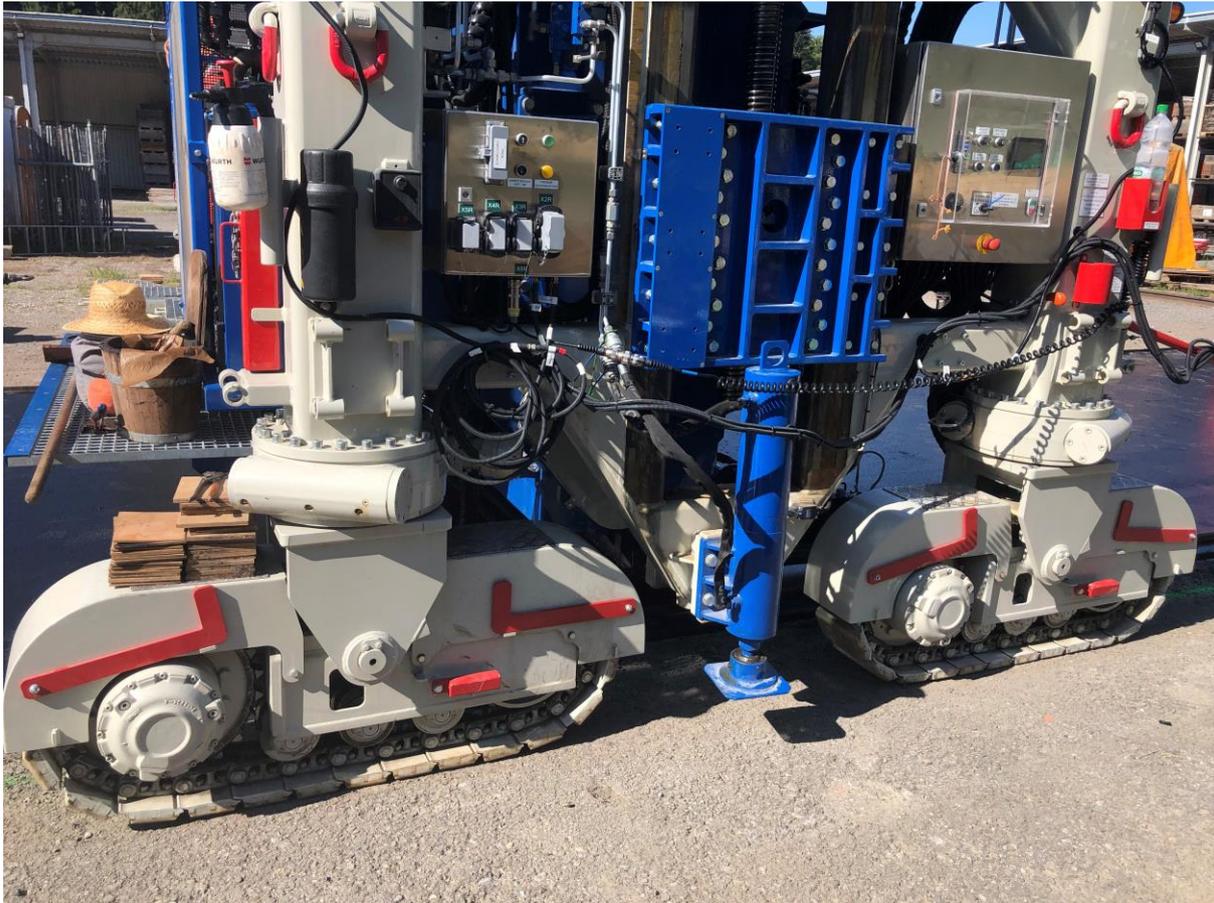
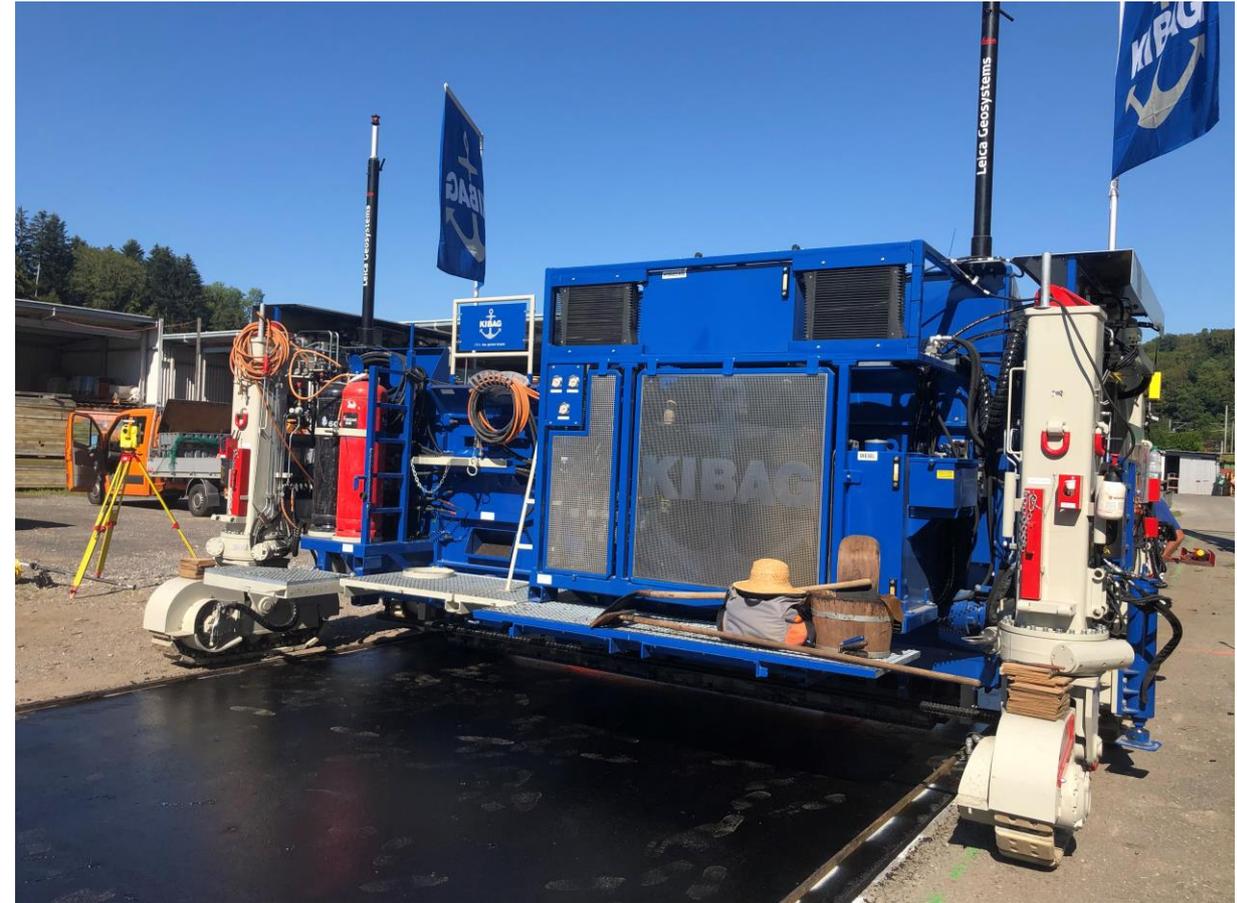
# Teststrecke 2 (Fertiger-Technologie)

- ▶ Versuchsstrecke in der Nähe der Firma Weibel AG (Suberg) – 21.08.21
- ▶ Test mit 3D-Monitoring
- ▶ Fräsen des Untergrunds und Verlegung von Gussasphalt
- ▶ Optimierter Fertiger speziell adaptiert für die Gussasphalt-Verlegung
- ▶ Abstreuen mit spezifischem (natürlichem) Splitt
- ▶ Schlussfolgerung: Auf der Grundlage der erzielten Ergebnisse wurde die Konstruktion der Teststrecke genehmigt.

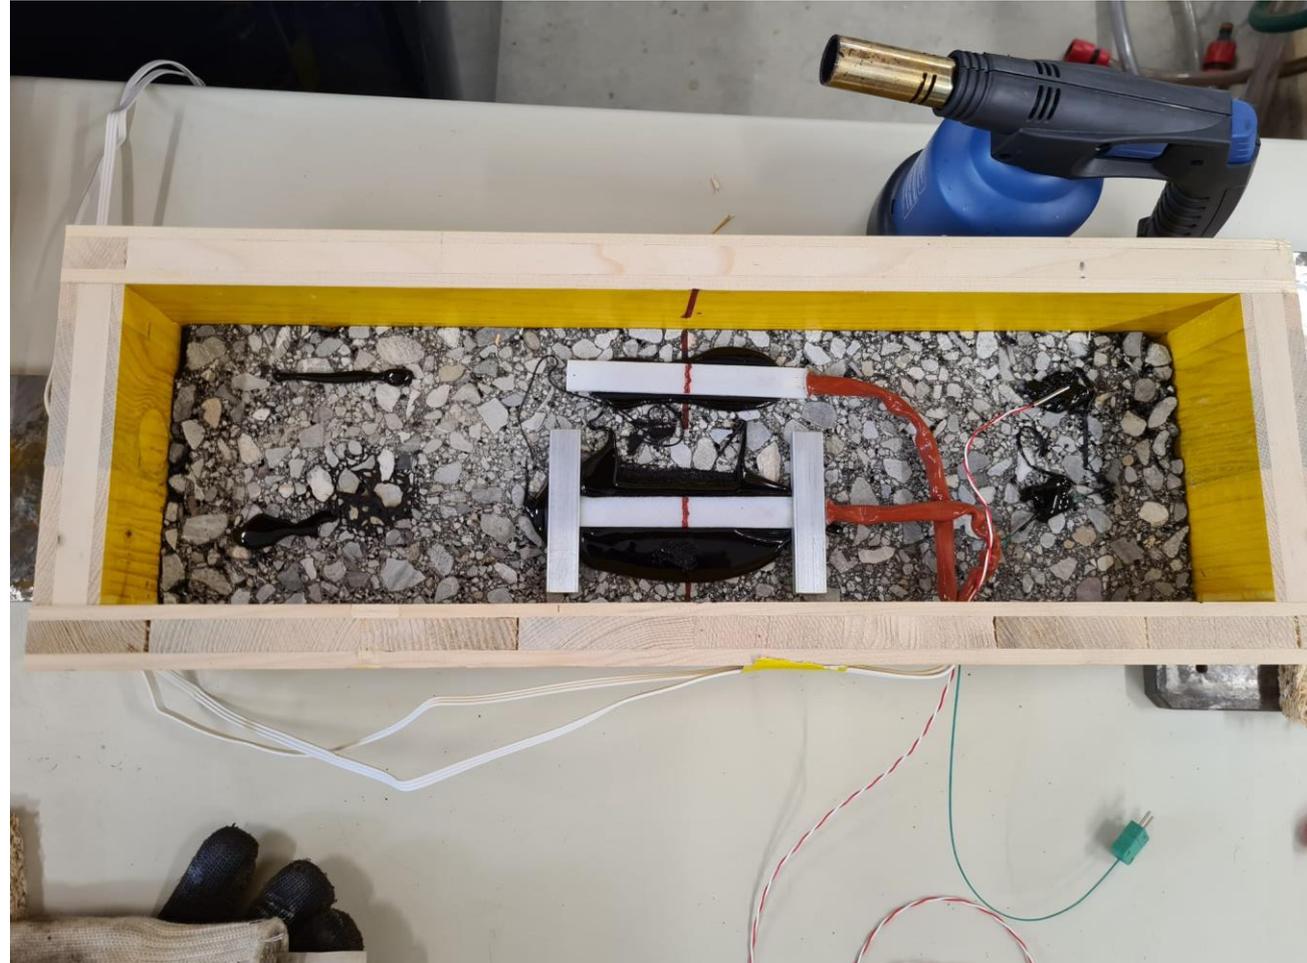
- ▶ Temperatur-Sensoren und Dehnungsmessstreifen: Machbarkeitsprüfung

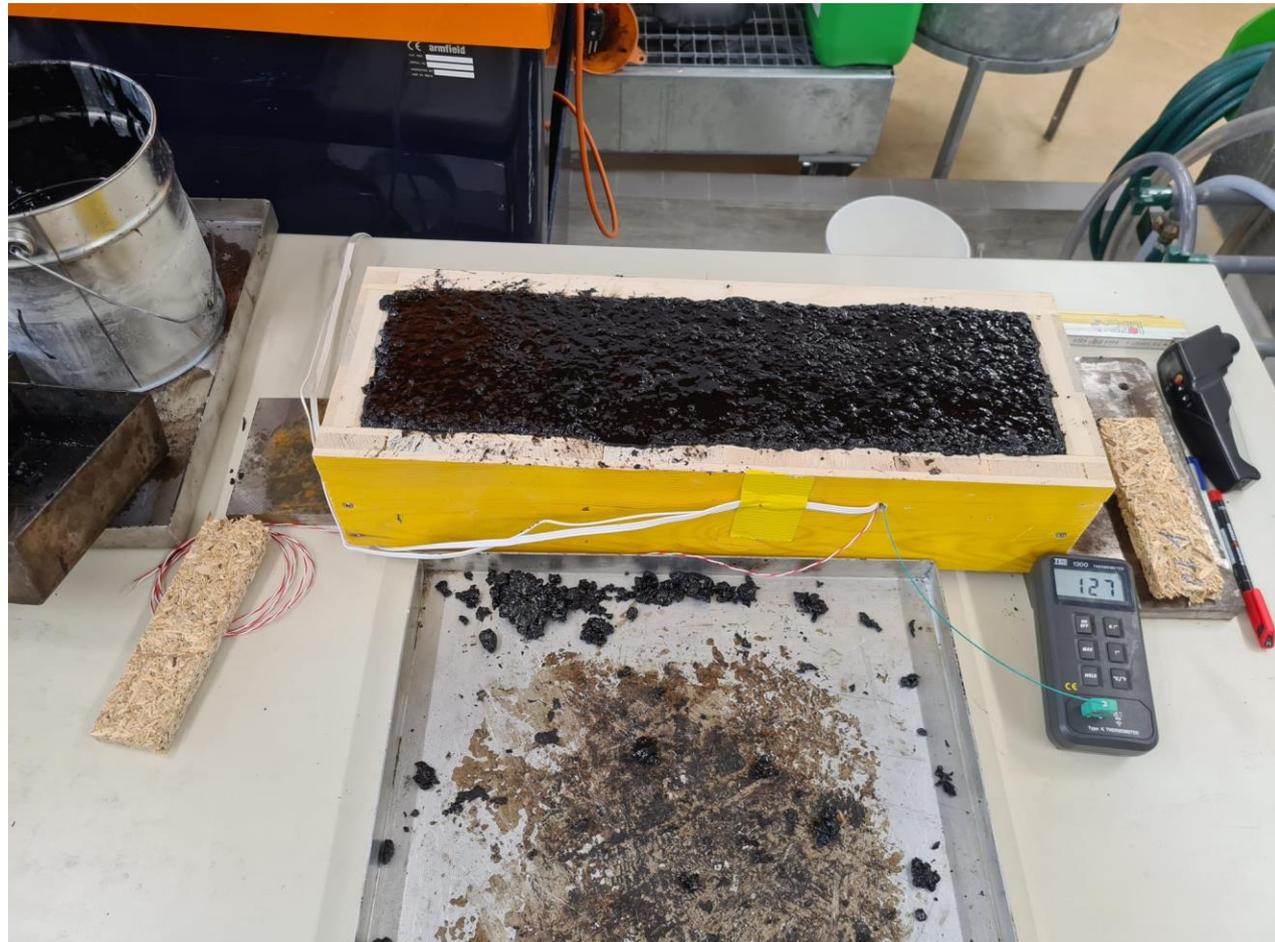
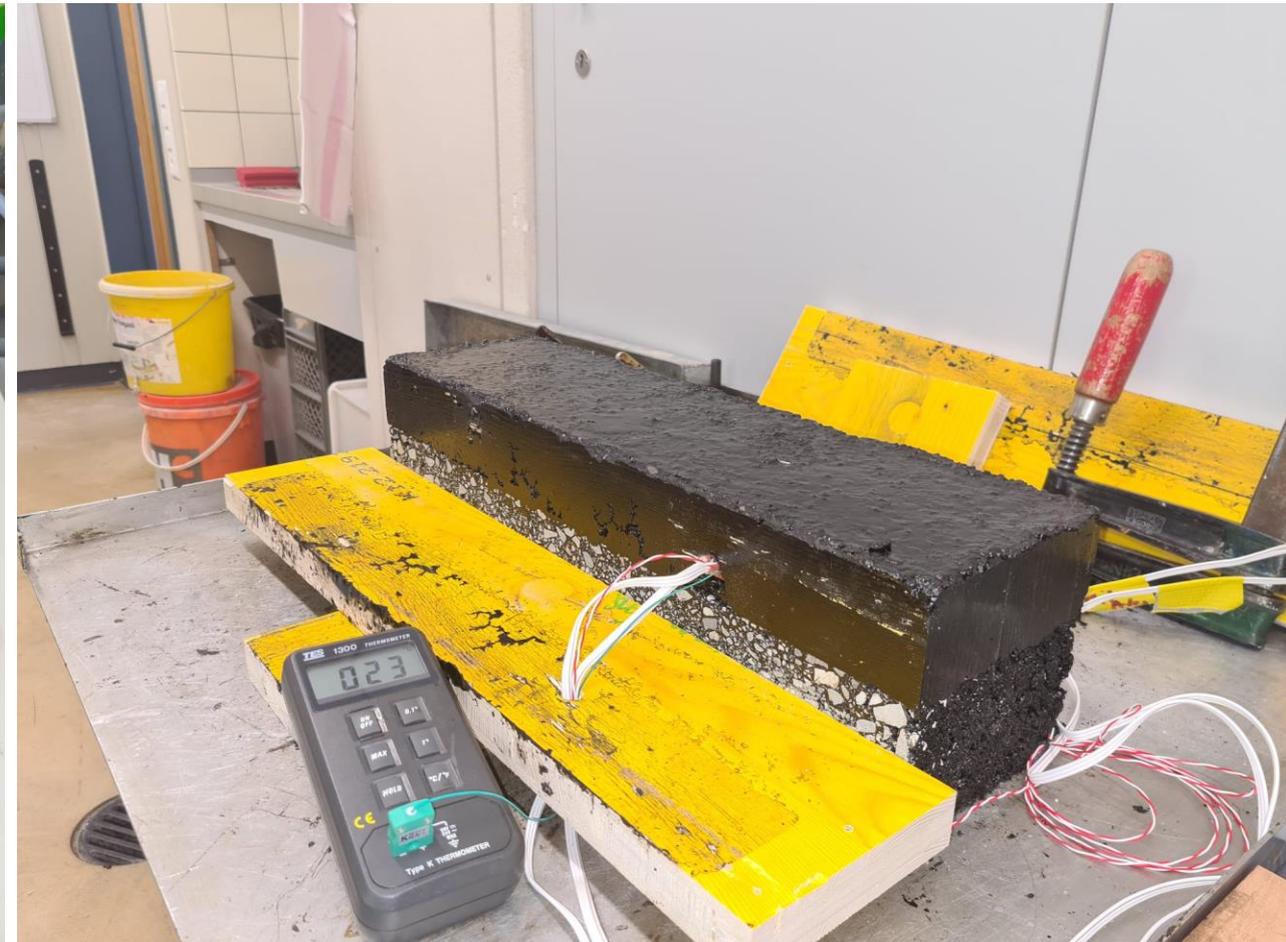
# Sensoren

- ▶ Temperatur-Sensoren und Dehnungsmessstreifen: Machbarkeitsprüfung

- ▶ Vorläufige Ergebnisse: Die Sensoren funktionieren wie erwartet, kein Unterschied mit/ohne Aluminiumstangen

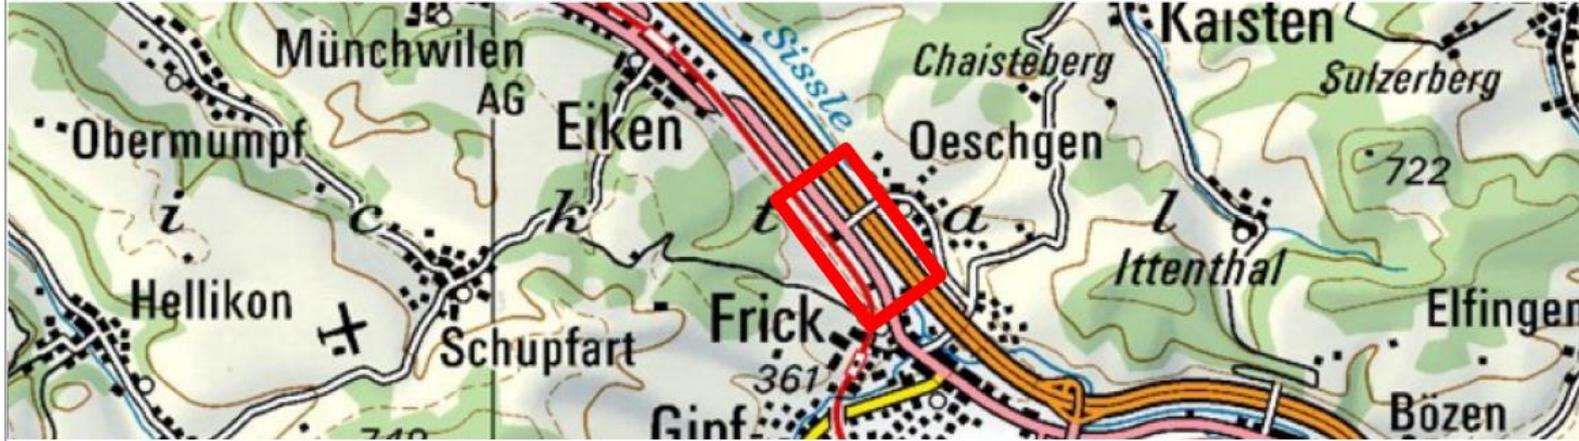
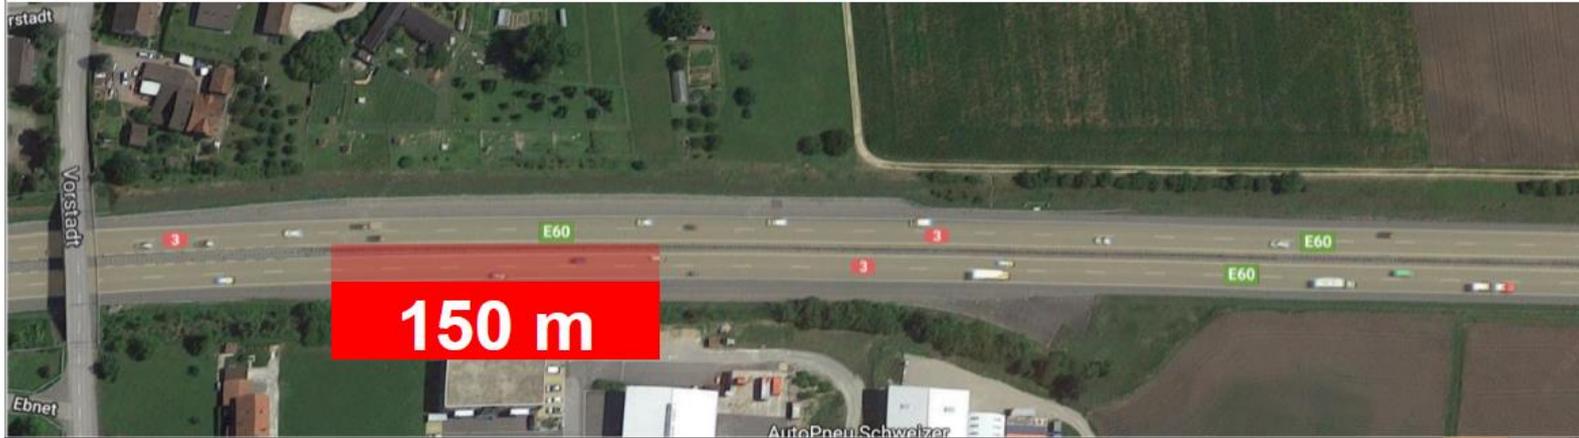
## ► Autobahn N3 Rheinfelden - Frick

- ▶ Verkehrsrichtung Zürich
- ▶ Strecke 150 m (km 37.76 to km 38.88)
- ▶ 3D-Fräsarbeiten: 55 mm
- ▶ Reinigung
- ▶ 2 Lagen
  - ▶ Binderschicht MA 8 SP 30 mm
  - ▶ Nutzschicht MA 8 LA 25 mm
- ▶ 3D-Fertiger, ohne Schienen
- ▶ Abstreuung mit natürlichem Splitt: 1.4 – 2.8 mm (Dosierung : 5-6 kg/m<sup>2</sup>)

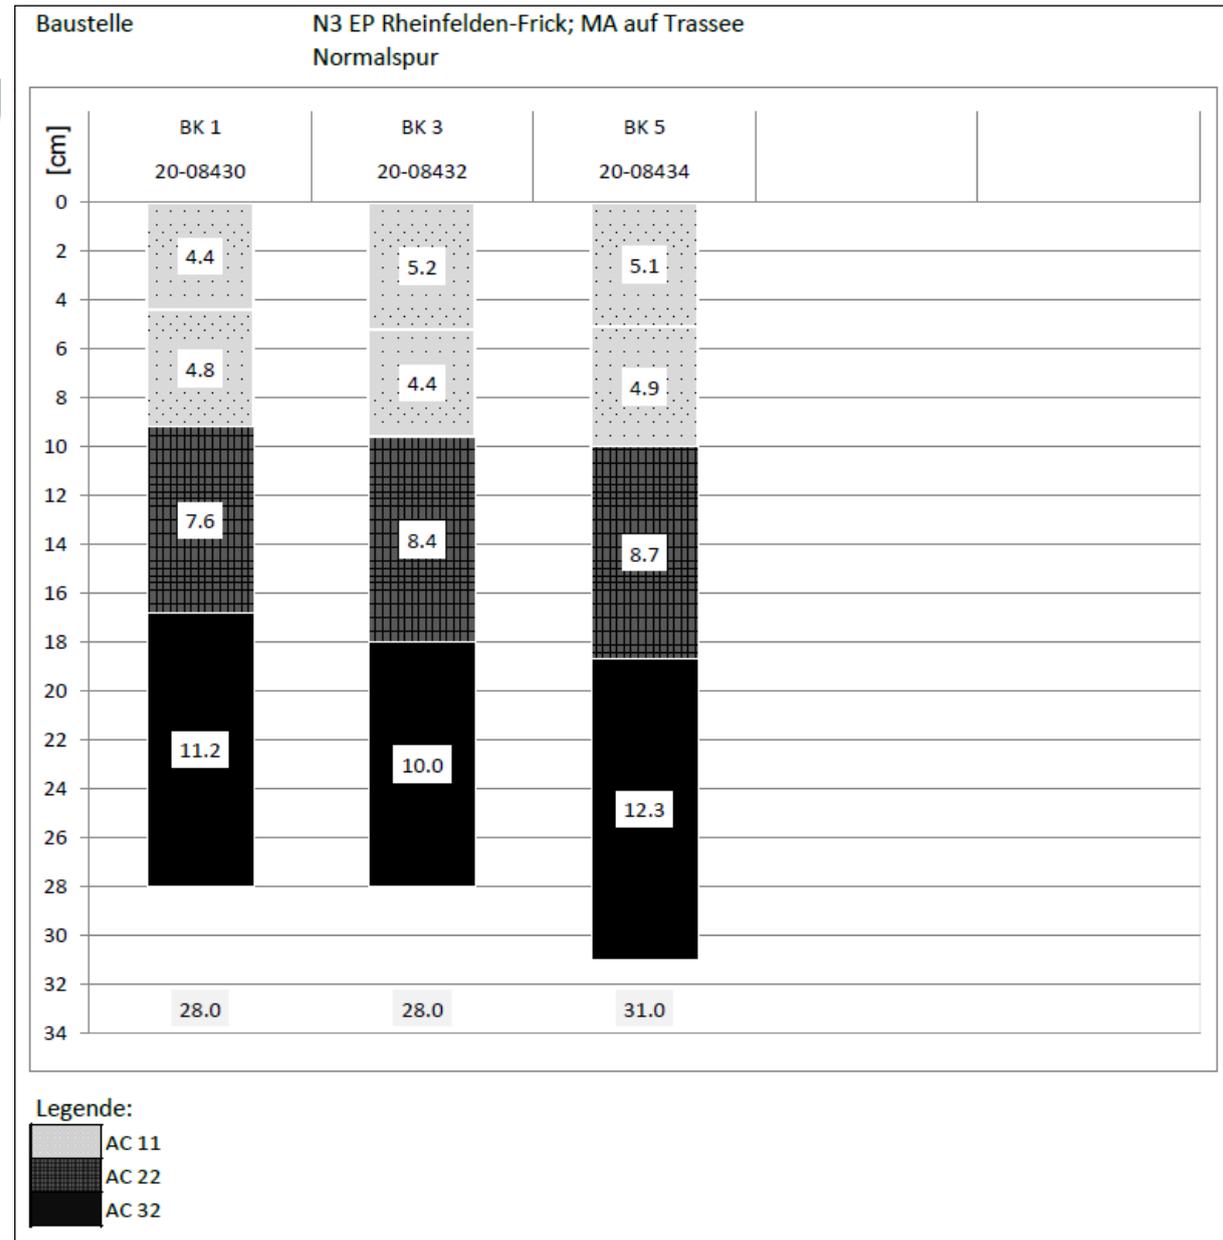
- ▶ Strategie Bohrkerne (3 Kerne/Spur)
- ▶ Analyse des Hohlraumgehalts
  - ▶ AC 22 – Hohlraumgehalt
    - ▶ Min. 1.5 Vol.-%
    - ▶ Max. 3.5 Vol.-%
    - ▶ Durchschnitt 2.4 Vol.-%
  - ▶ AC 11 – Hohlraumgehalt
    - ▶ Min. 1.4 Vol.-%
    - ▶ Max. 2.0 Vol.-%
    - ▶ Durchschnitt 1.6 Vol.-%

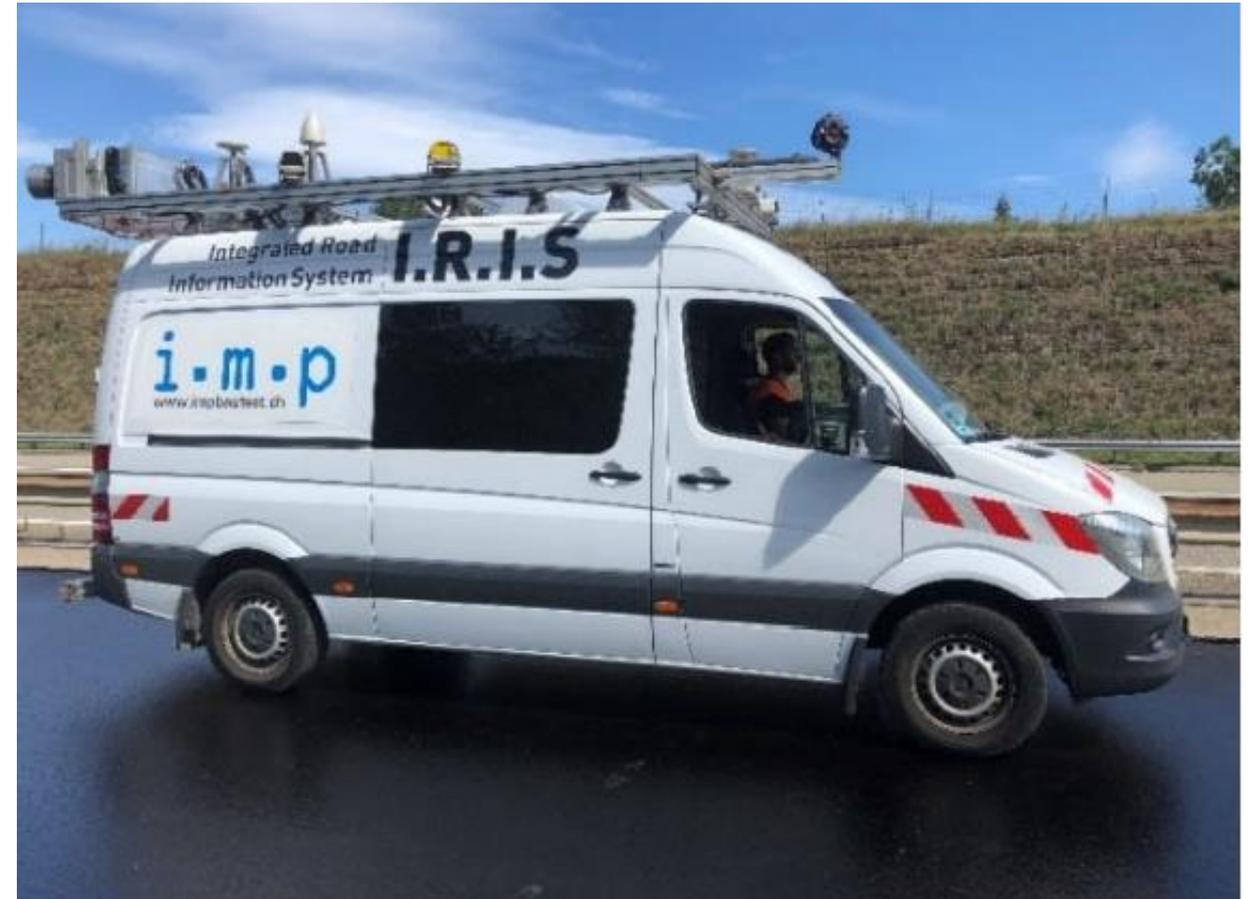
- ▶ 3D-Messungen der Ebenheit
  - ▶ I.R.I.S.
  - ▶ vollständiges Profil für die Fräs- und Verlegemaschinen
  - ▶ Geschwindigkeit: bis zu 80 km/h
  - ▶ Datenanalyse: 48 h für 2 km Strecke

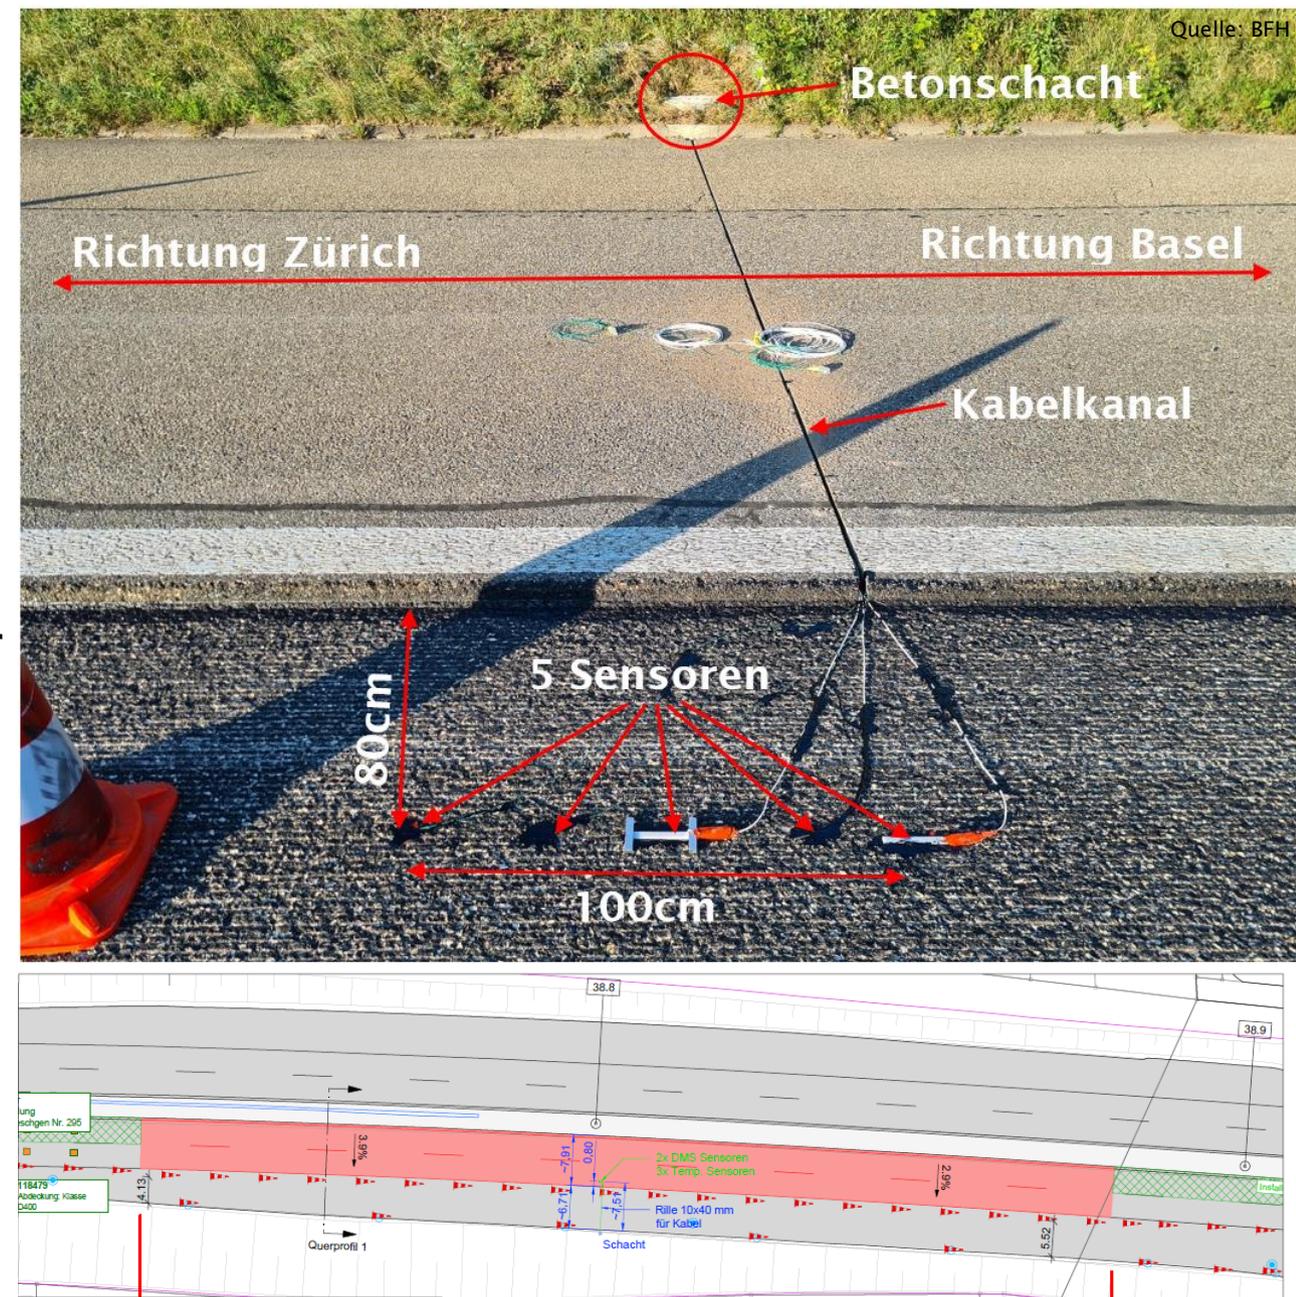
- ▶ Lokalisation: km 38.8
  - ▶ 1 x Dehnungsmessstreifen "ALU" (Lieferant: Kyowa)
  - ▶ 1 x Dehnungsmessstreifen ohne Aluminium
  - ▶ 3 x Temperatur-Sensoren (2 Modelle)
- ▶ Bis anhin gute Erfahrungen mit AC, aber noch keine Erfahrungen mit MA
- ▶ Ziele
  - ▶ Machbarkeitsstudie zur Quantifizierung des mechanischen Verhaltens von Gussasphalt-Belägen
  - ▶ Durchführung weiterer Analysen und Bewertung der Lebensdauer sowie Identifizierung von Schadensursachen

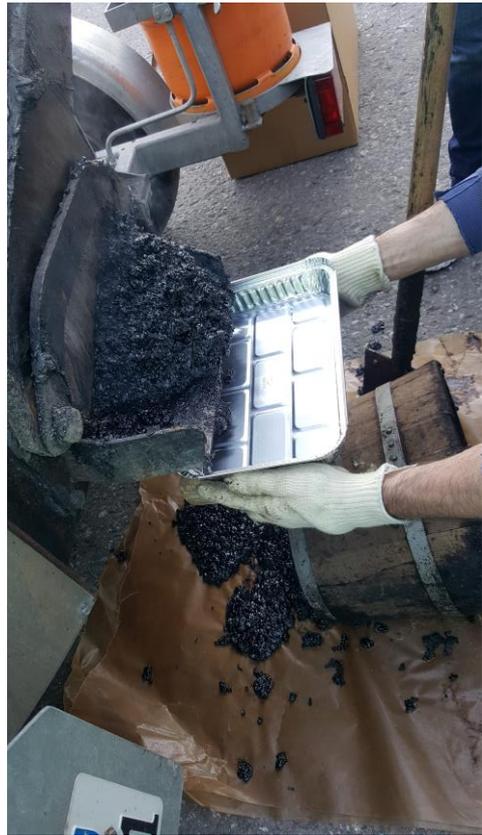
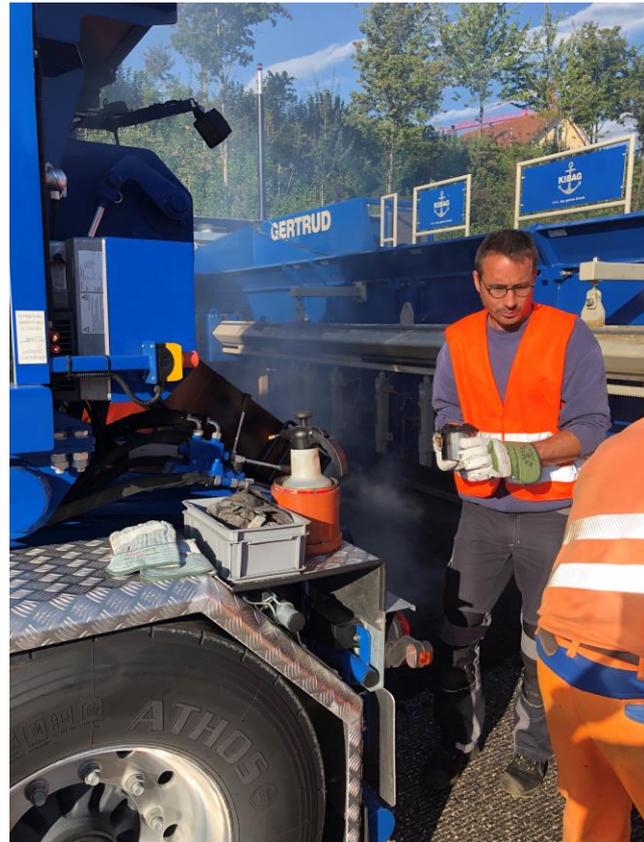
# Gussasphalt Test-Plan

## ► Mischgut-Kontrolle und -Analyse

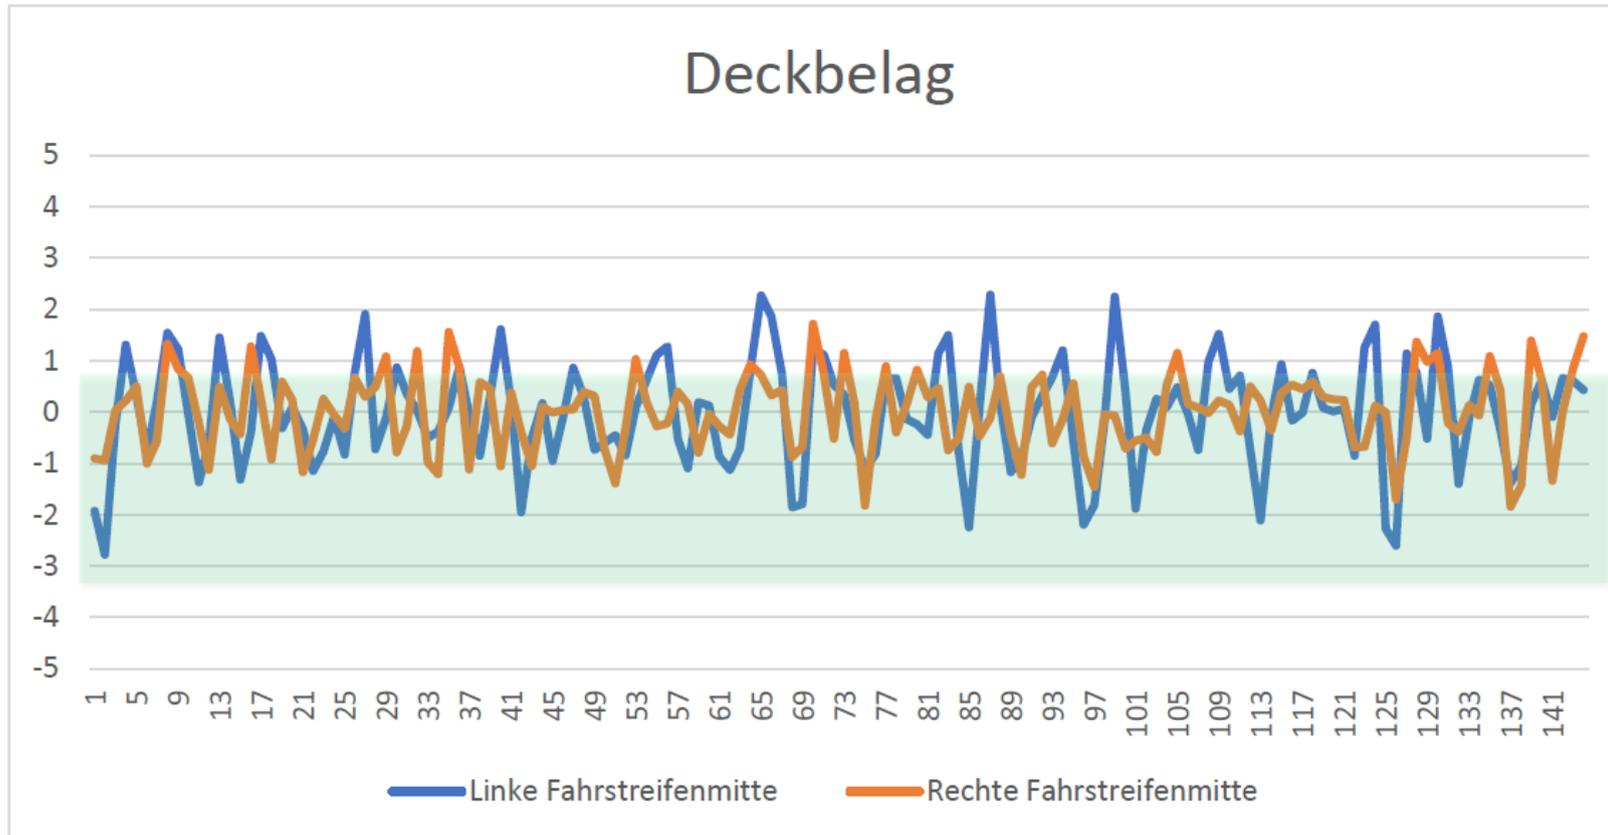
- ▶ Max. Toleranz auf dieser Strecke:  $\pm 2$  mm (4 m beam)

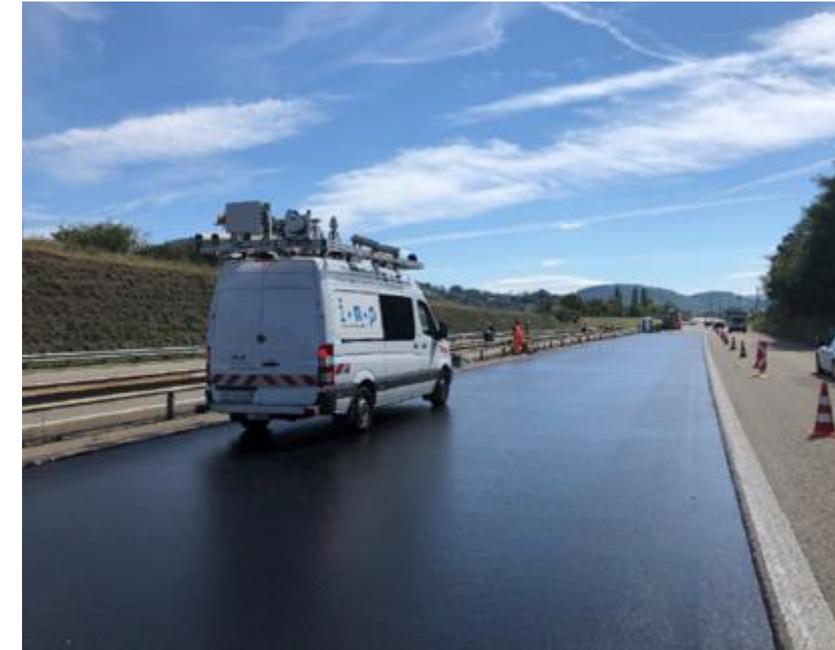
- ▶ Ebenheit

Höhenangaben in mm

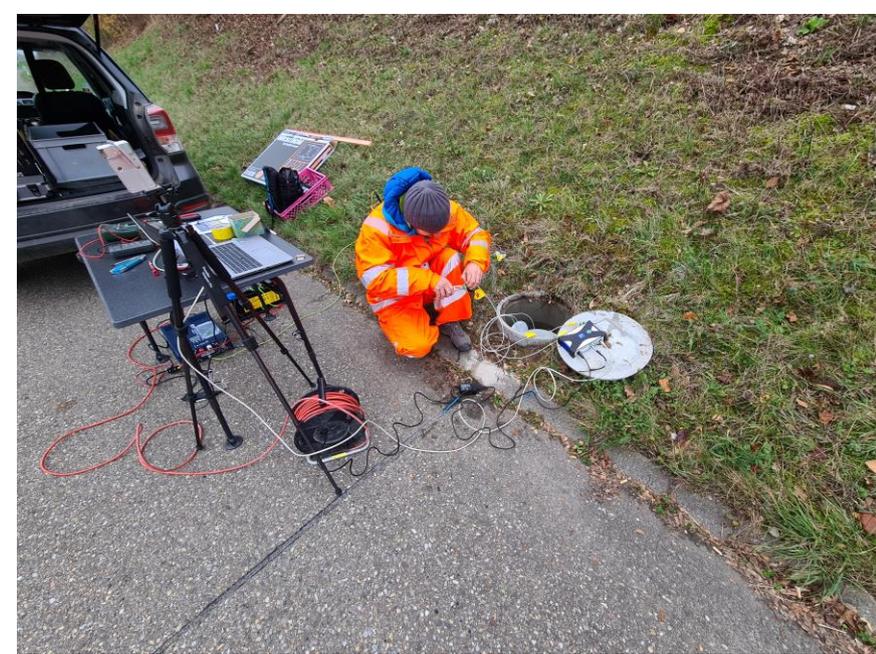
- ▶ Schlussfolgerungen nach den ersten Messungen
  - ▶ Alle Sensoren funktionieren
  - ▶ Zuverlässige Ergebnisse
  - ▶ K-Sensoren (Temperatur) sind weniger genau ( $\Delta=2\text{ }^{\circ}\text{C}$ ) als Pt100, die besser geeignet scheinen
  - ▶ Aluminiumstangen bei den Dehnungsmessstreifen scheinen nicht notwendig

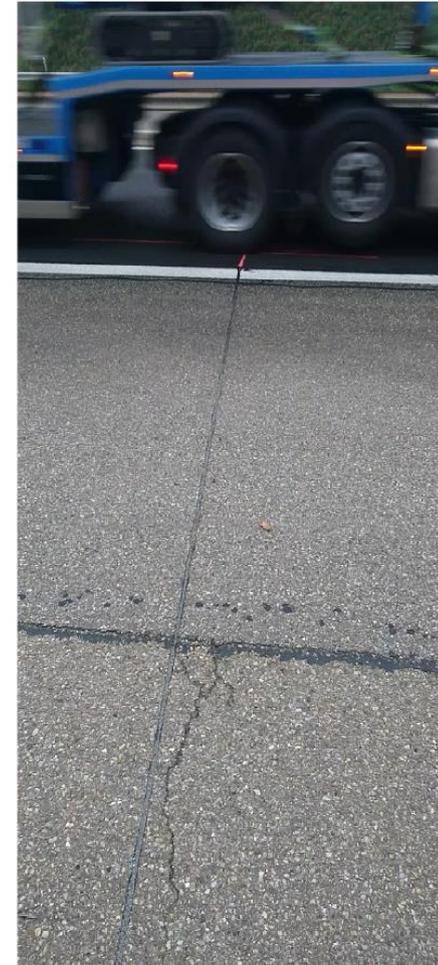
# Messungen Teststrecke: Dehnungsstreifen

Mess002.txt  $t_0 = 112.8$  s

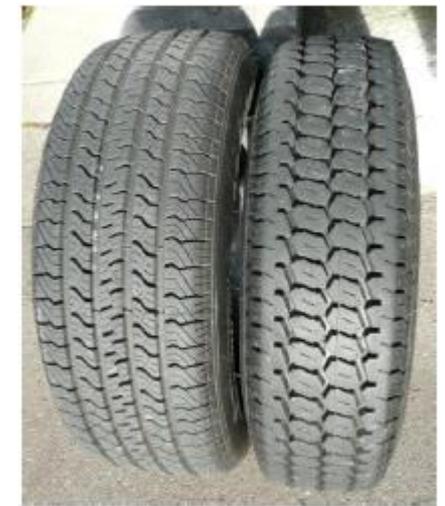
# Messungen Teststrecke: Lärm

## ► Messinstrument: CPX

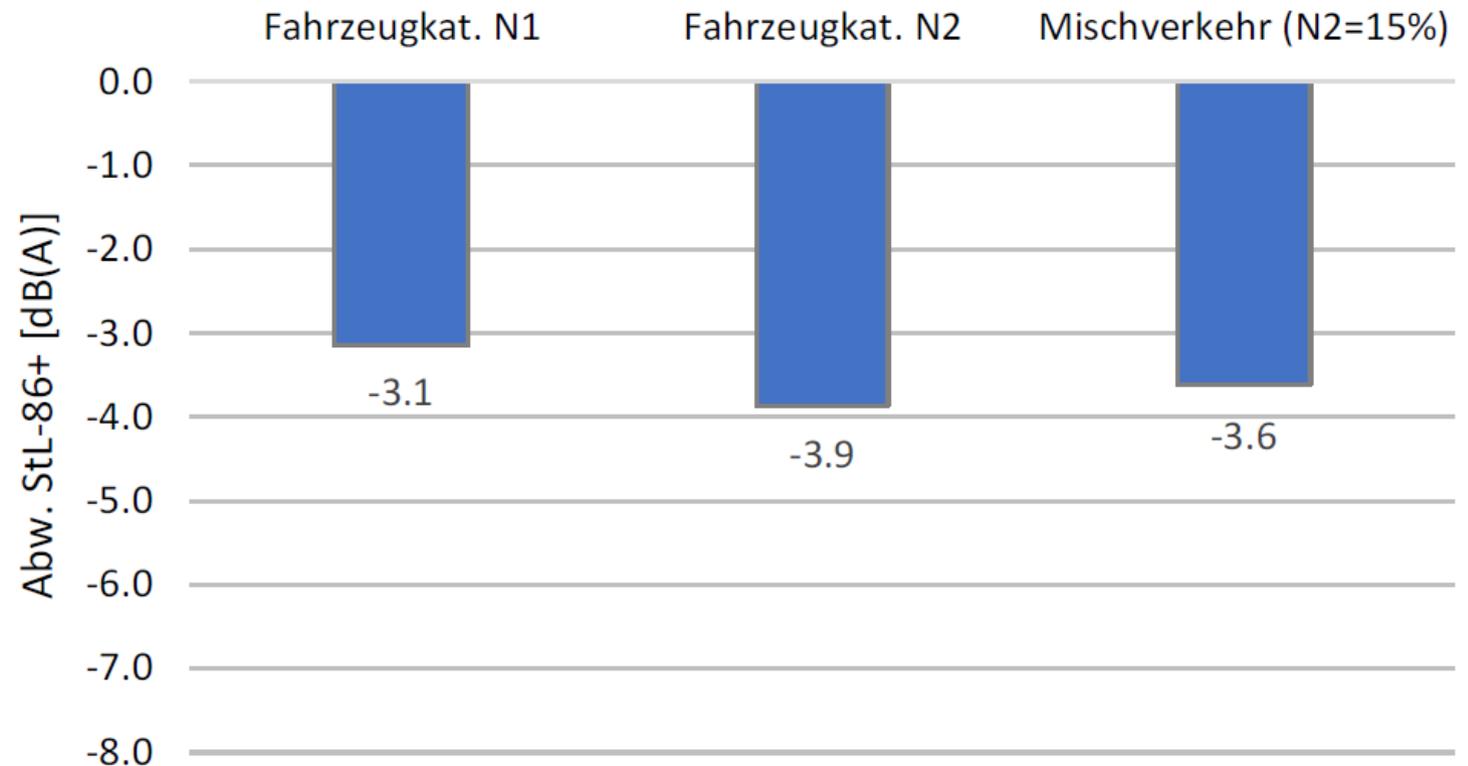
- ▶ Messung: Herbst 2020
  - ▶ Fahrzeugkat. N1 = PW (Autos)
  - ▶ Fahrzeugkat. N2= LKW (Lastwagen)

- ▶ Die Ergebnisse entsprechen den Kriterien für lärmarmen Asphalt, d.h. - 1 dB(A) im Vergleich zum STL-86 Modell
