# Gussasphalt auf Hochleistungsstrassen – Erfahrungen und Perspektiven

Internationaler Gussasphalt-Kongress | Online-Anlass | 24.09.2021  
Prof. Dr. N. Bueche, Leiter Kompetenzbereich Verkehrsinfrastruktur  
Institut für Architektur, Holz und Bau  
Bernener Fachhochschule

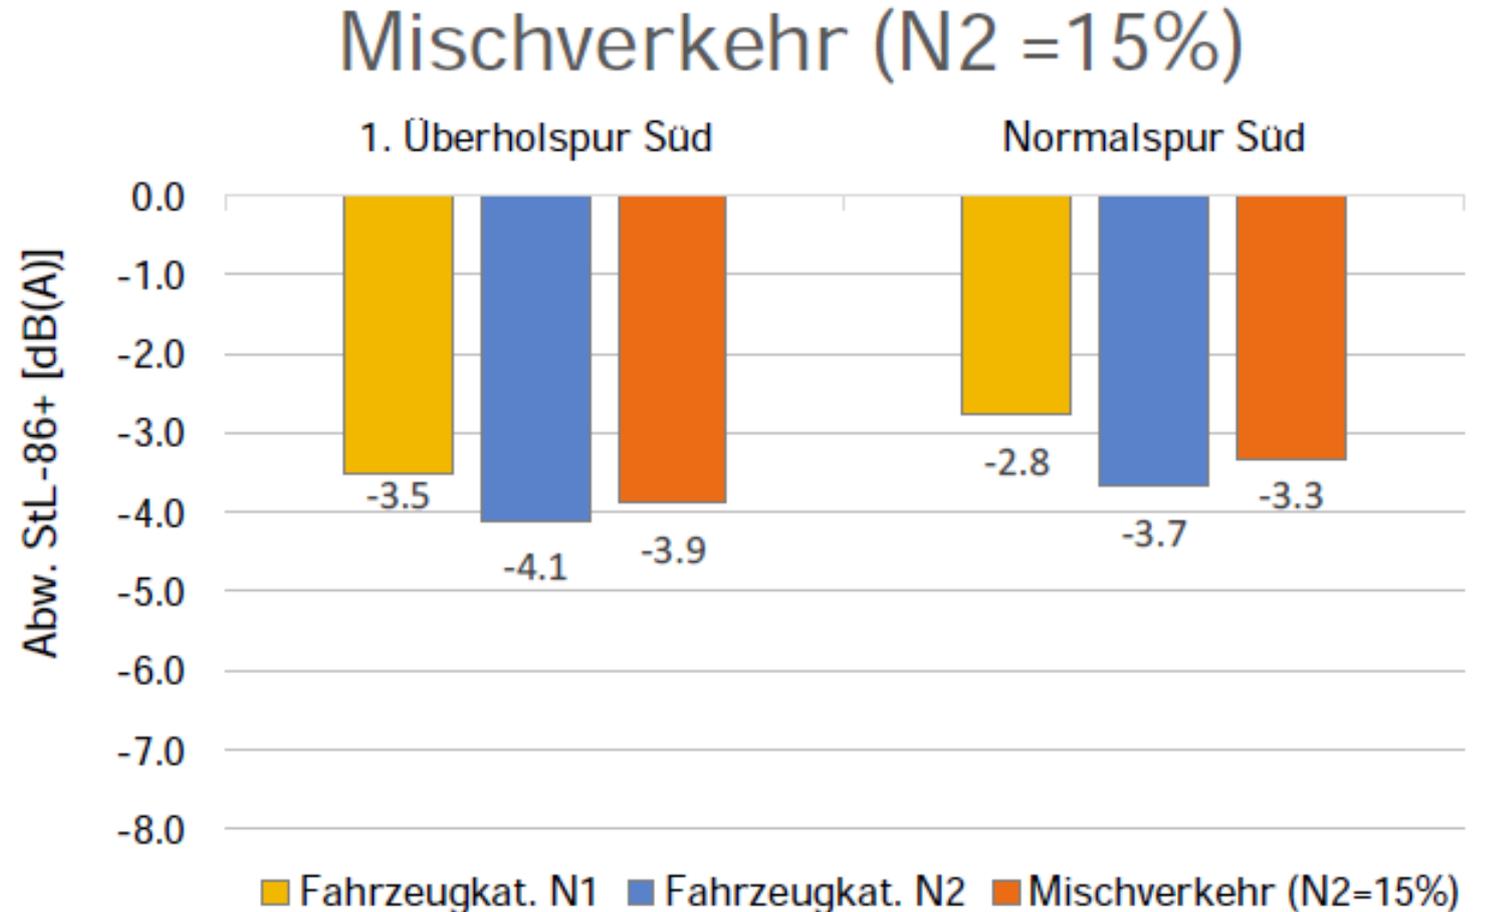
- ▶ Messung: Herbst 2020
  - ▶ Details in Funktion der untersuchten Fahrspur
- ▶ Überholspur: zirka 0.5 dB(A) bessere akustische Werte

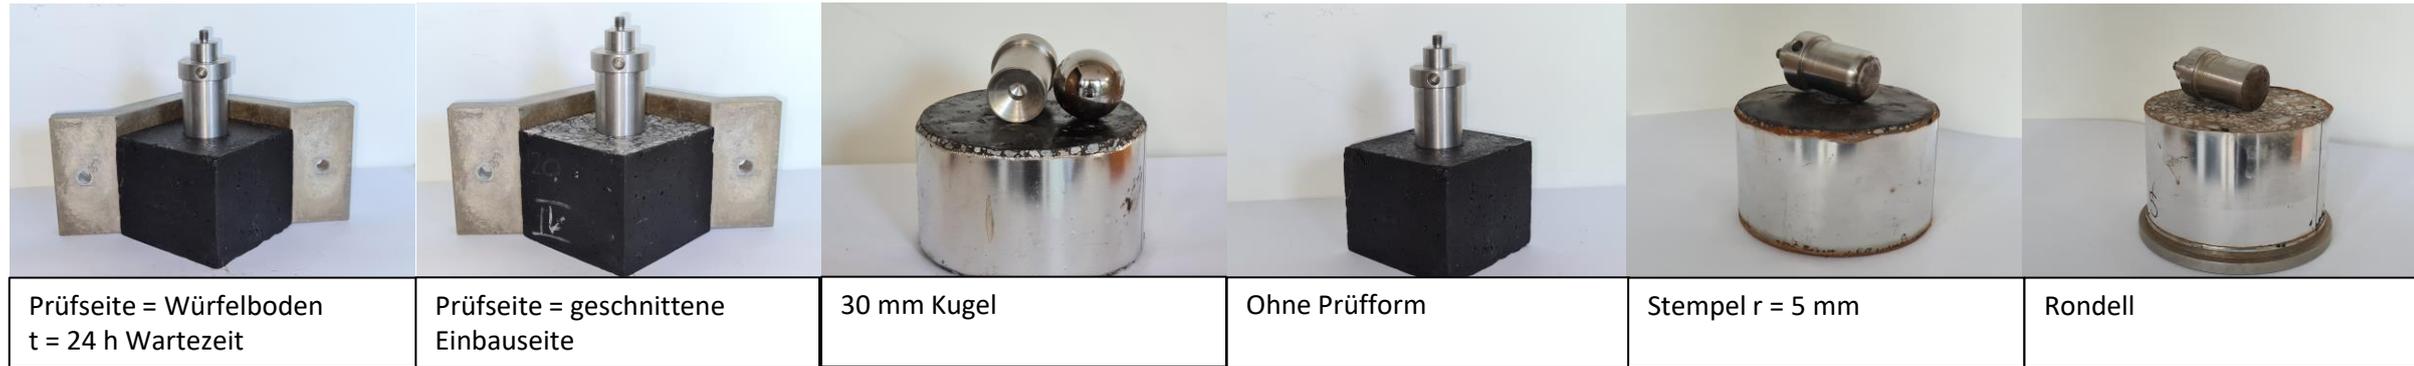
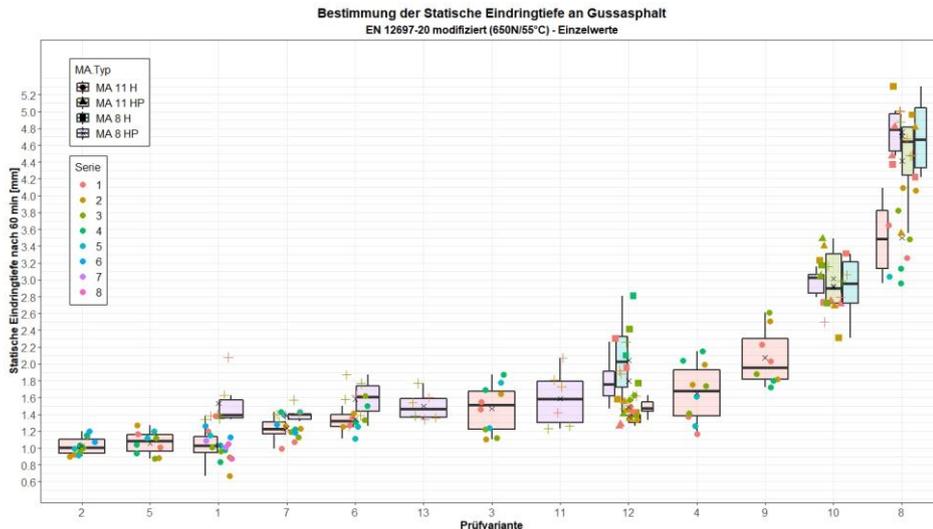
- ▶ Innovative Prüfmethode zur Analyse des mechanischen Verhaltens von Gussasphalt

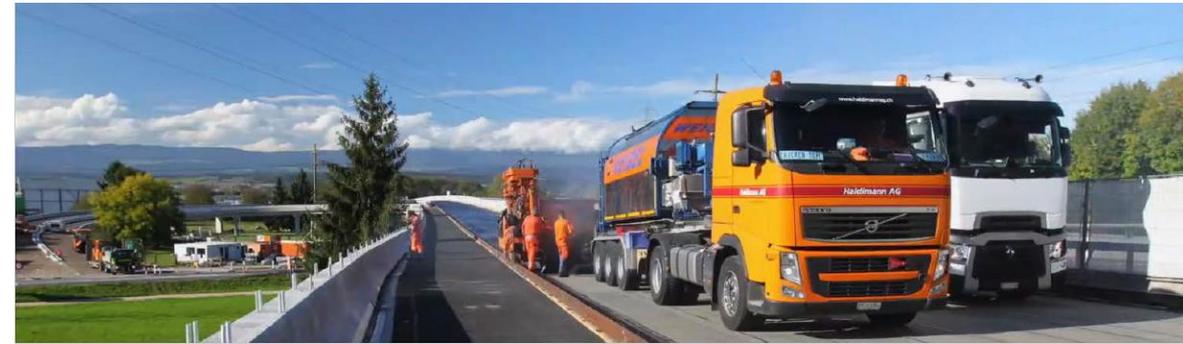
- ▶ **Lärmarrer Gussasphalt**
  - ▶ Lärmreduktion dank Abstreu-Methoden
  - ▶ Verschiedene Typen von Abstreu-Material (4)
  - ▶ Einbau: 2015, regelmässiges Monitoring
  - ▶ Lärmreduktion bis jetzt zwischen - 2dB(A) und -4 dB(A)

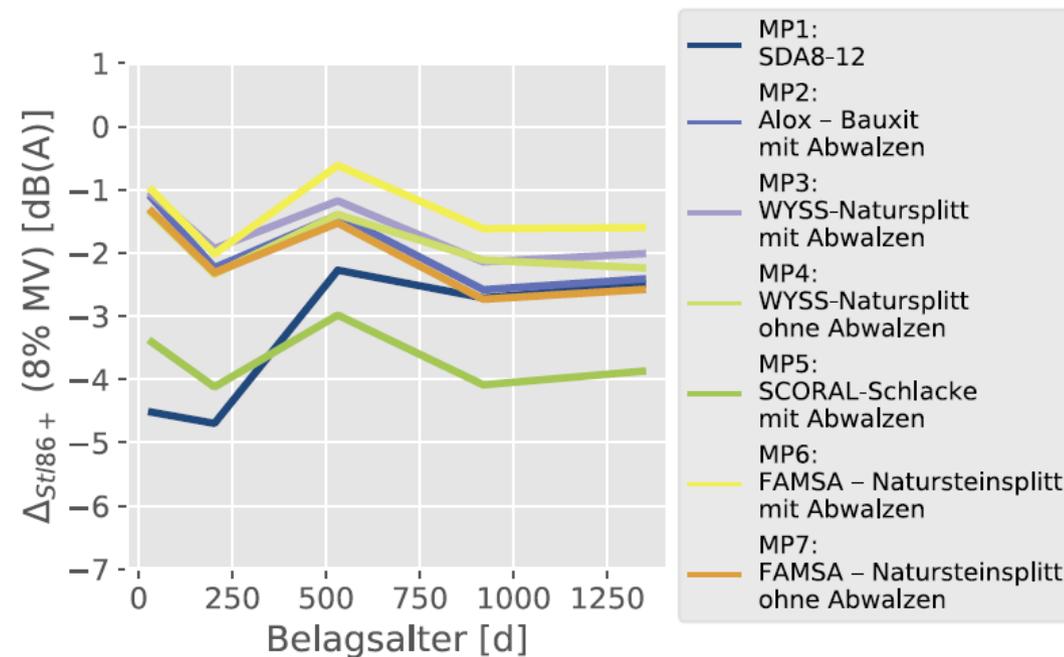
Abbildung 5: Zeitlicher Verlauf der akustischen Belagsgütwerte für die sieben Belagsabschnitte.
