# VOM PROVISORIUM ZUM ZUVERLÄSSIGEN »PROVIDURIUM«

Das alte Sprichwort »Provisorien halten immer noch am längsten« trifft insbesondere auf den Gussasphalt in Funktion eines Baustoffes für die bauliche Unterhaltung zu. Egal ob zum Schließen von Fehl- oder Schadstellen in einem Fahrbelag oder als »Füllasphalt« im Bereich von Fahrbahnübergängen oder sonstigen schwer beanspruchten Bauteilen. (Stand 2015)

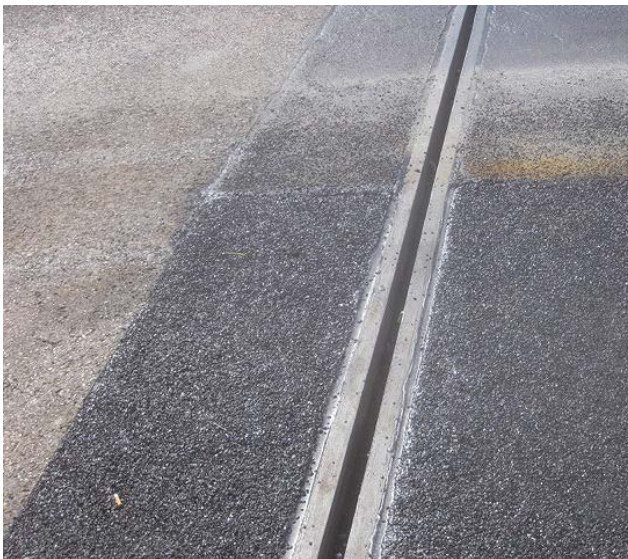
Bild 2: Neu hergestellter Anschluss an eine Übergangskonstruktion

In einem ähnlichen Fall wurde im Winter 2013 ein teilweise zerbrochenes Randprofil einer Brückenübergangskonstruktion in einer Nachtschicht ersetzt. Aufgrund des fehlerhaften Profils ist auch hier der Belag in Mitleidenschaft gezogen worden. Nach dem Ausbau des Randprofils und des Dichtgummis wurden die entsprechenden Schadstellen im Betonbereich mit schnellhärtendem PMMA-Material ersetzt und nach Ergänzen der Bitumen-Schweißbahn sind 2 Lagen Gussasphalt eingebaut worden. Im Bereich des Fugenspaltes wurde eine Hartschaumplatte im Bereich PMMA-Material eingebaut, im Bereich des Gussasphaltes eine Holzlatte. Diese wurde nach Erhärten des Gussasphaltes herausgenommen. Der Verkehr wurde nach etwa 4 Stunden wieder freigegeben. Auch knapp ein halbes Jahr später zeigt der eingebaute Gussasphalt eine ausgezeichnete Stabilität.

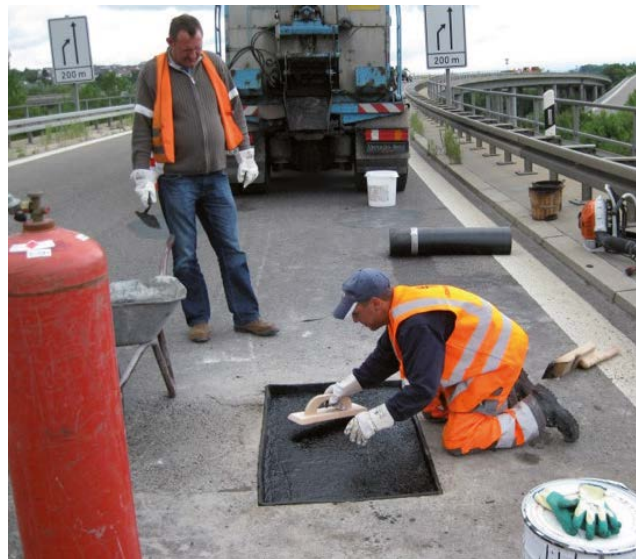
Bild 3: Auch kleine Öffnungen können mit Gussasphalt schnell und dauerhaft verschlossen werden
